PRESSEKONFERENZ

Salzburger Flughafen GmbH

Altlastensanierung Löschschaum

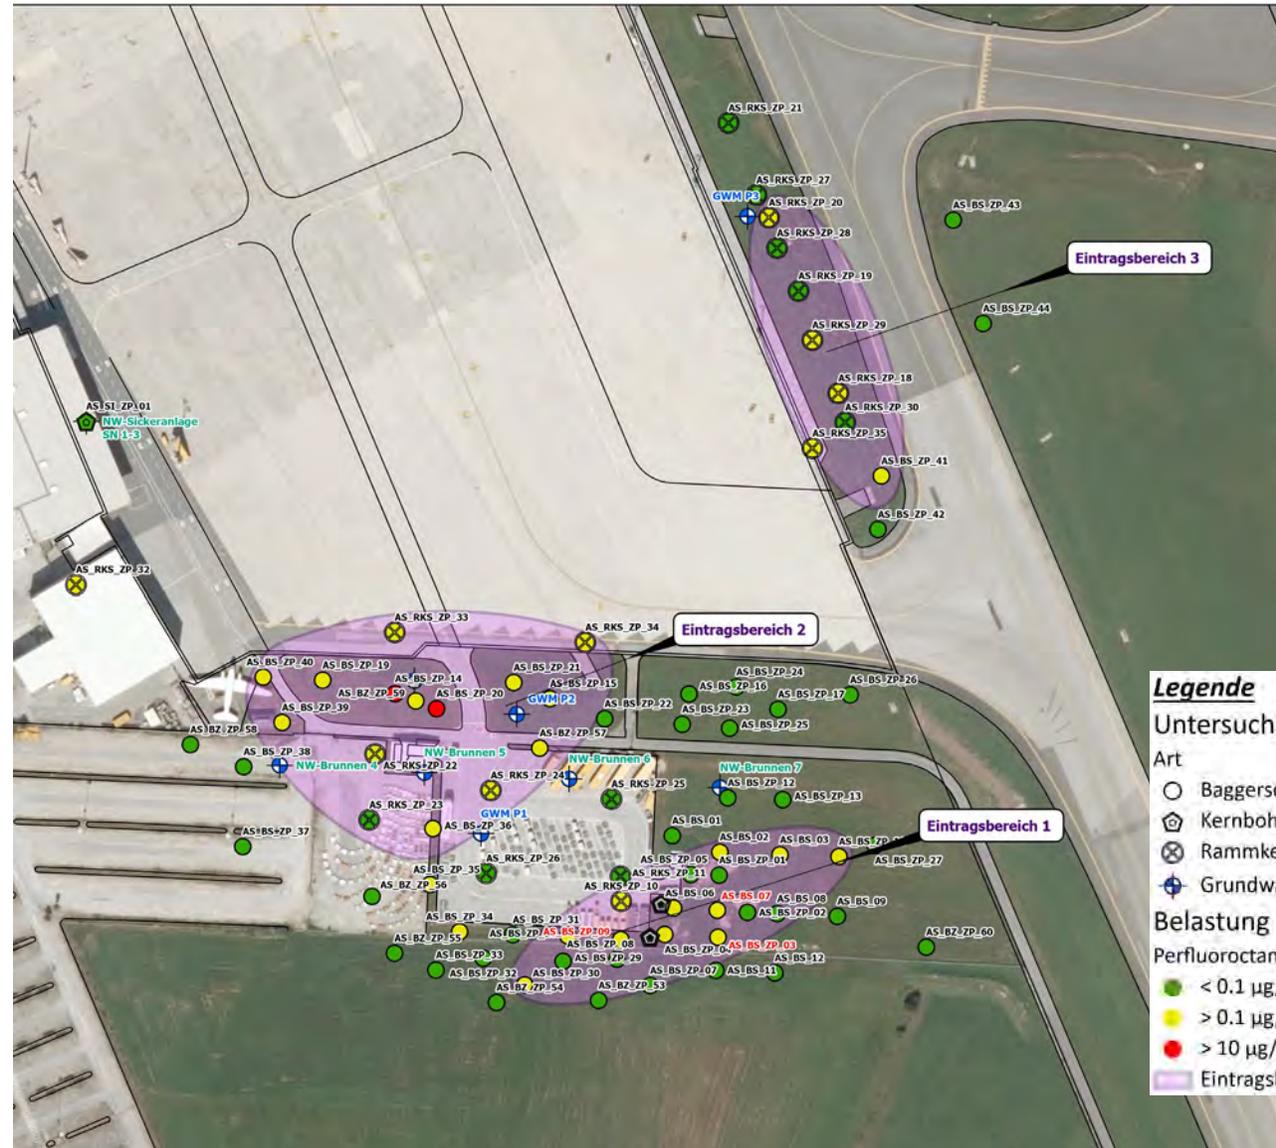
Bodenuntersuchung

Drei Hauptbereiche
bisher identifiziert

Vertikale und horizontale
Abgrenzung des PFAS
Eintrages

Untersuchungen in
Teilbereichen gehen
weiter

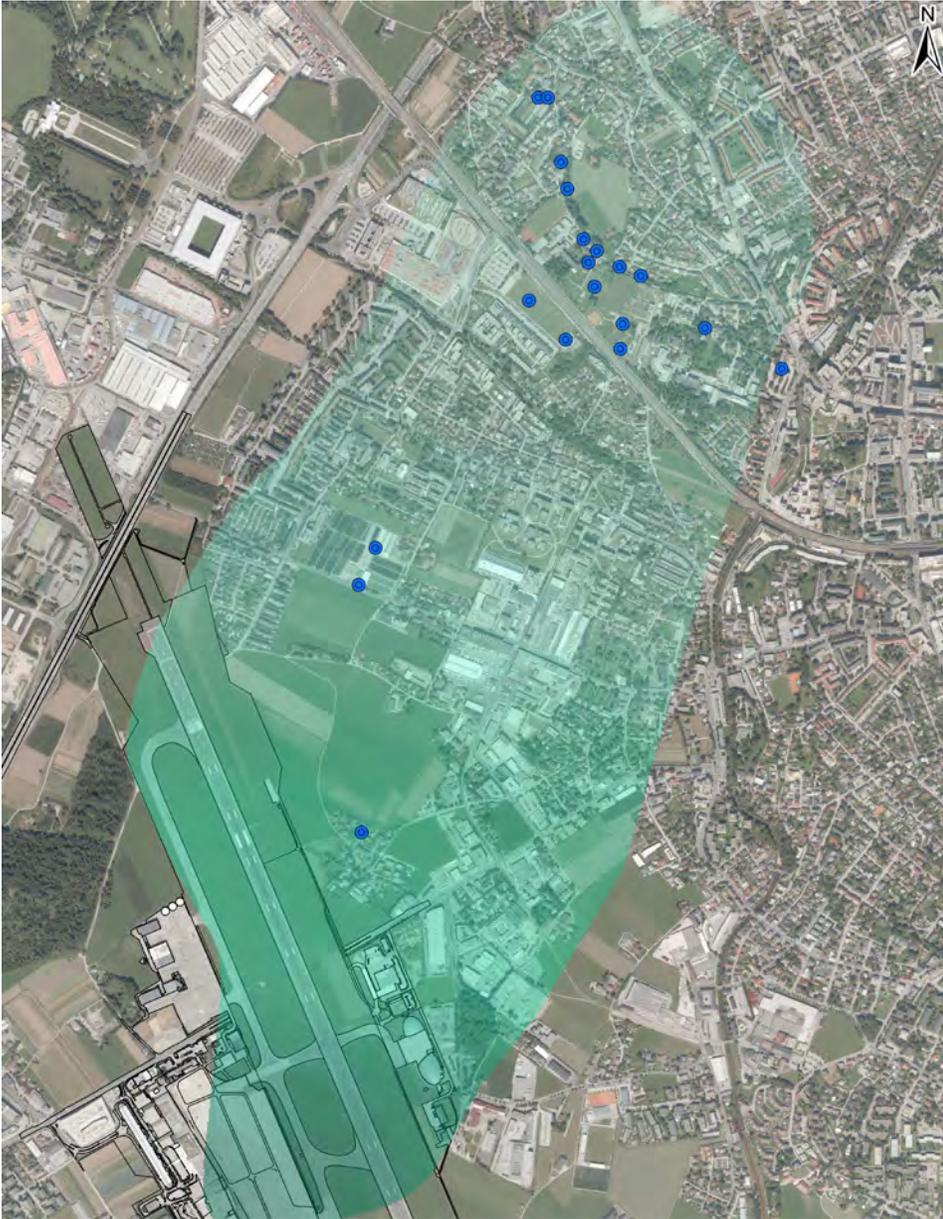
Grundwassermonitoring

Trinkwasser ist nicht betroffen (öffentliche Versorger nutzen dieses Grundwasser nicht)

Recherche relevanter betroffener Nutzungen (Privatbrunnen mit gelegentlicher Nutzung für den Eigenbedarf, Gemüseanbau mit Bewässerung)
